Дефект шинного соединителя Profibus (PROFIBUS CONNECTOR 6ES7 972-0BA11-0XA0)

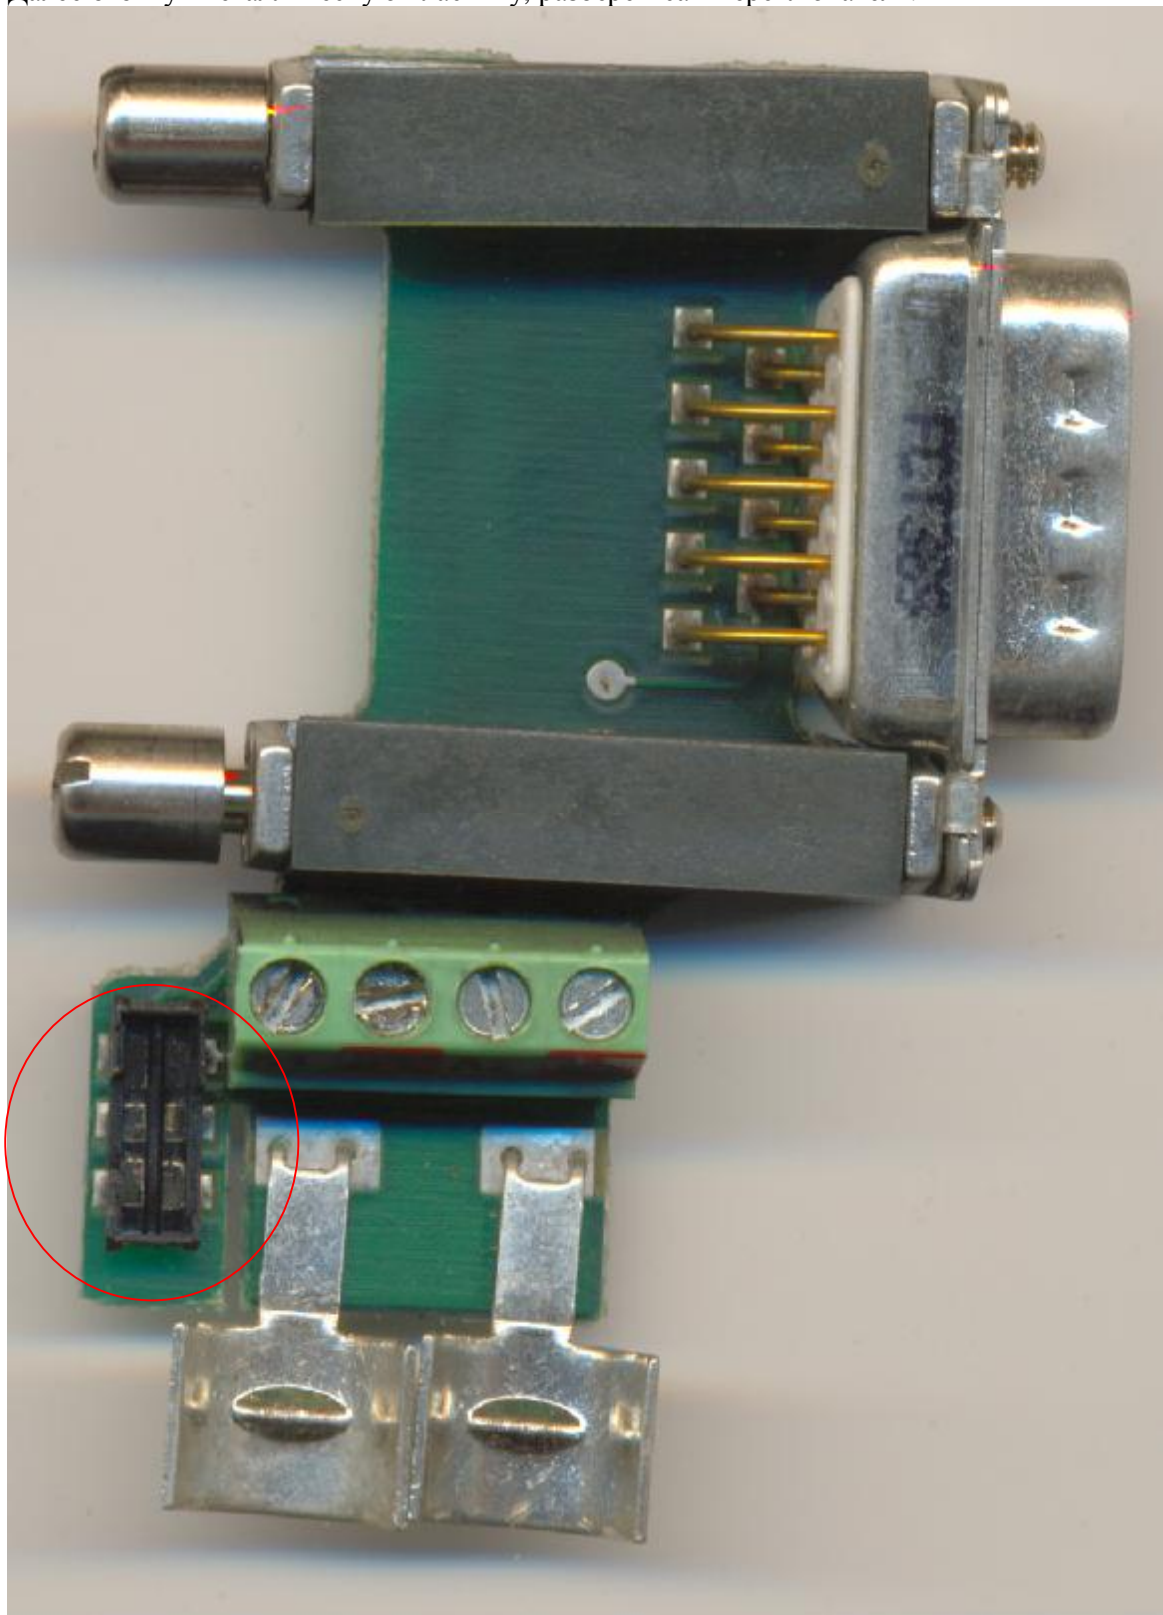
После 5 лет эксплуатации оборудования стали появляться проблемы связи контроллера с приводами. После детального изучения диагностики и проверки сети прибором ВТ-200, была найдена неисправность шинных соединителей Profibus. В частности в режиме **OFF** переключателя на соединителе было переходное плавающее сопротивление несколько сот Ом. Было решено разобрать шинный соединитель.

Далее отогнув металлическую пластину, разберем сам переключатель:

Мы видим, что контакты переключателя со временем окислились. Медные концы шины Profibus (6XV1 830-0AN10) под клеммником соединителя не окислились. Контроллер, где был установлен переключатель, стоял в закрытом шкафу Rettal в обычном цехе. В работе не используются агрессивные химикаты и газы. Единственным источником вредных газов являются перемещающиеся по цеху дизельные погрузчики.

Лучшим способом, по моему мнению, является установка паяных перемычек вместо переключателя. Этим обеспечивается надежность соединения.

Если такие действия вам помогли, **надо срочно менять все соединители в этой сети!!!**

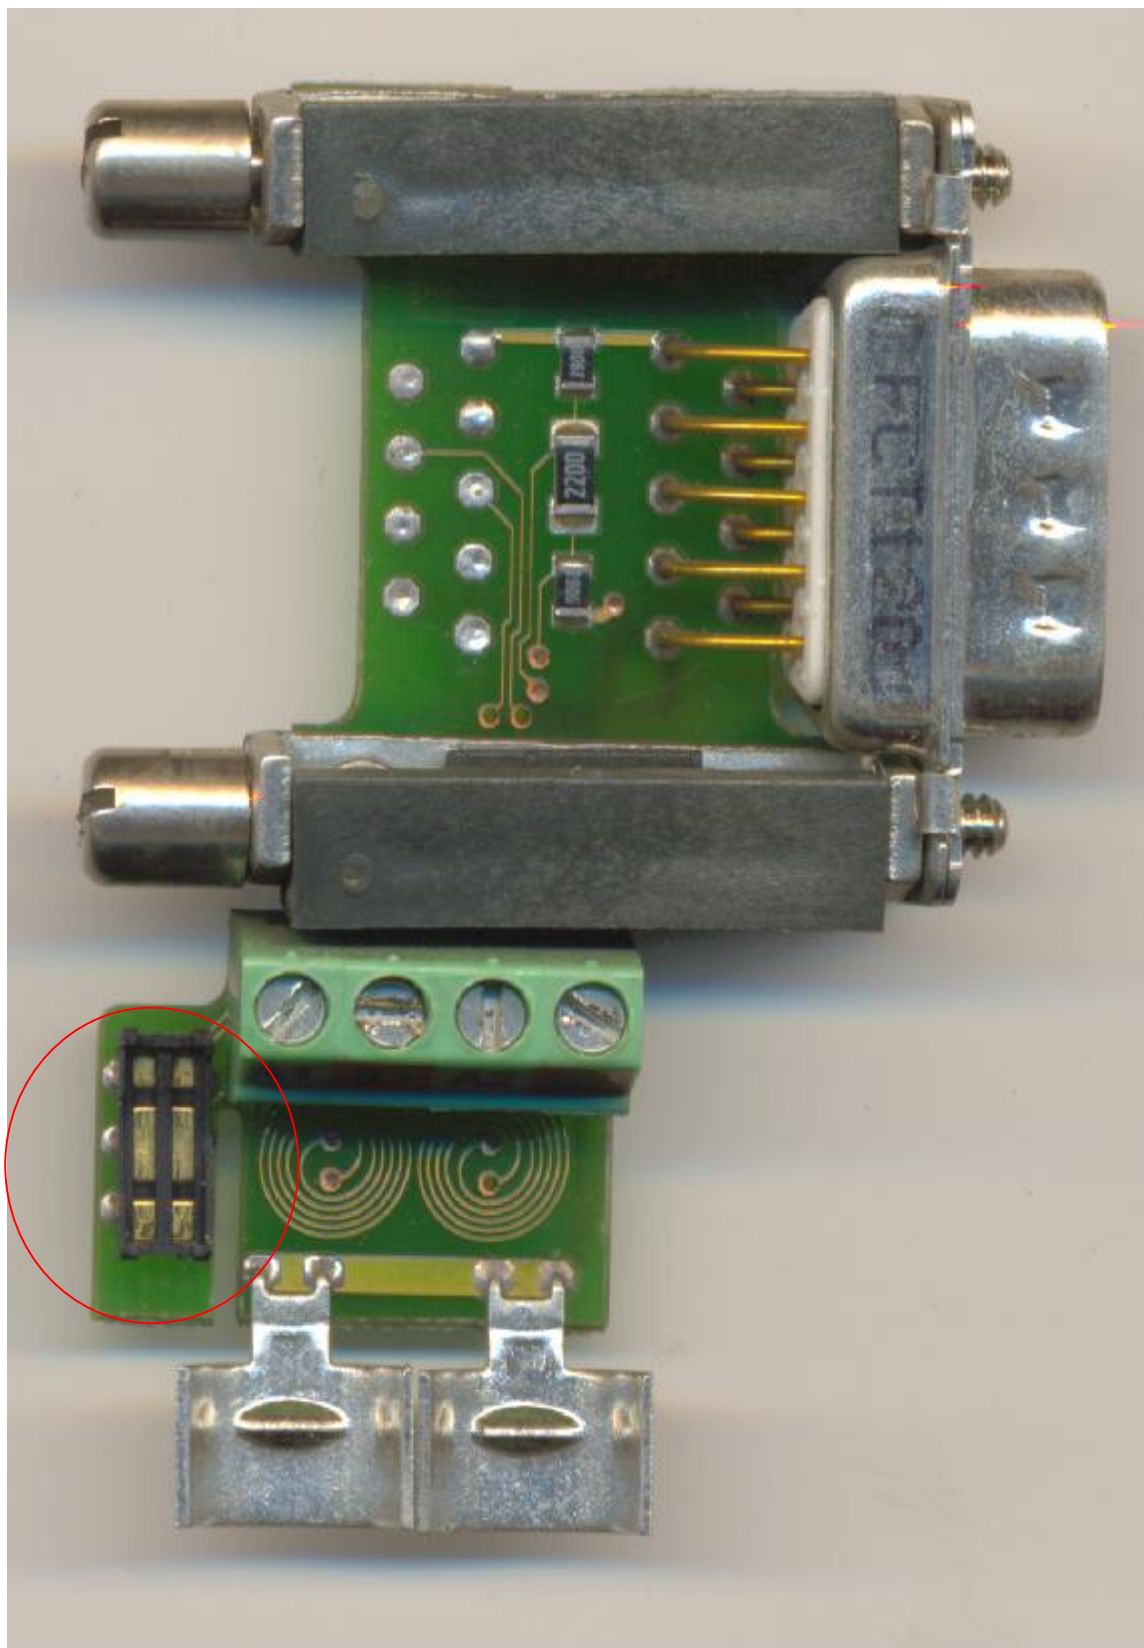
Новый шинный соединитель выглядит так:

Как видим, что окисла на контактах нет, а только следы от подвижной части переключателя.

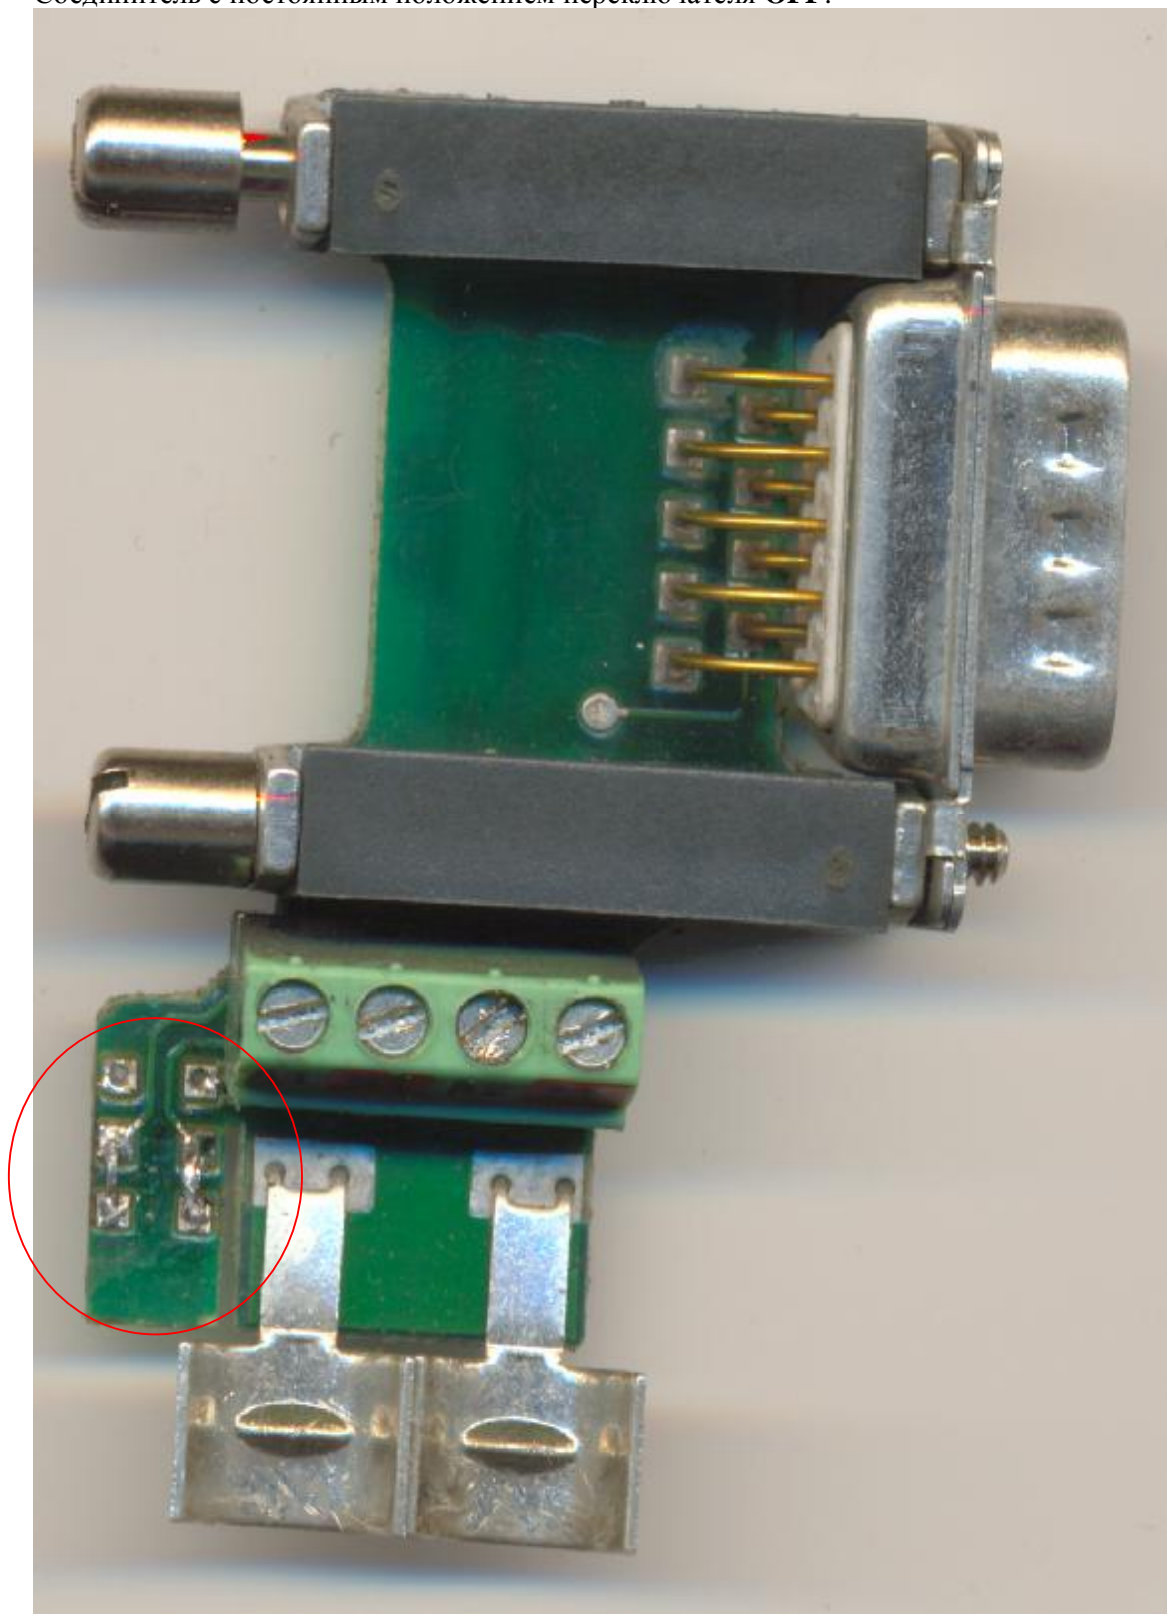
Соединитель с постоянным положением переключателя **OFF**:

Образовавшееся отверстие на корпусе из-за отсутствия переключателя можно закрыть бумагой с надписью **OFF**.

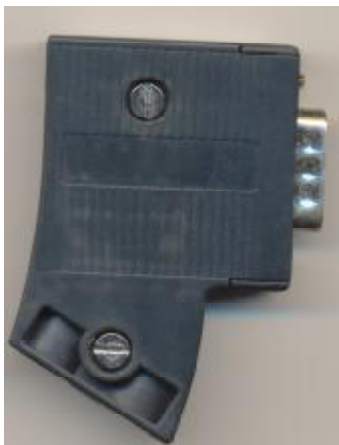
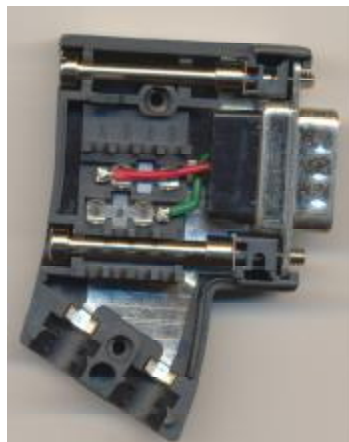
Сейчас Siemens производит, в том числе и шинные соединители, в которых переключателя нет изначально (6ES7972-0BA30-0XA0).

Там где требуется высокая надежность связи, имеет смысл устанавливать именно такие соединители.

Потому что неизбежно требуемая замена через несколько лет обойдется минимум 20 евро за соединитель.

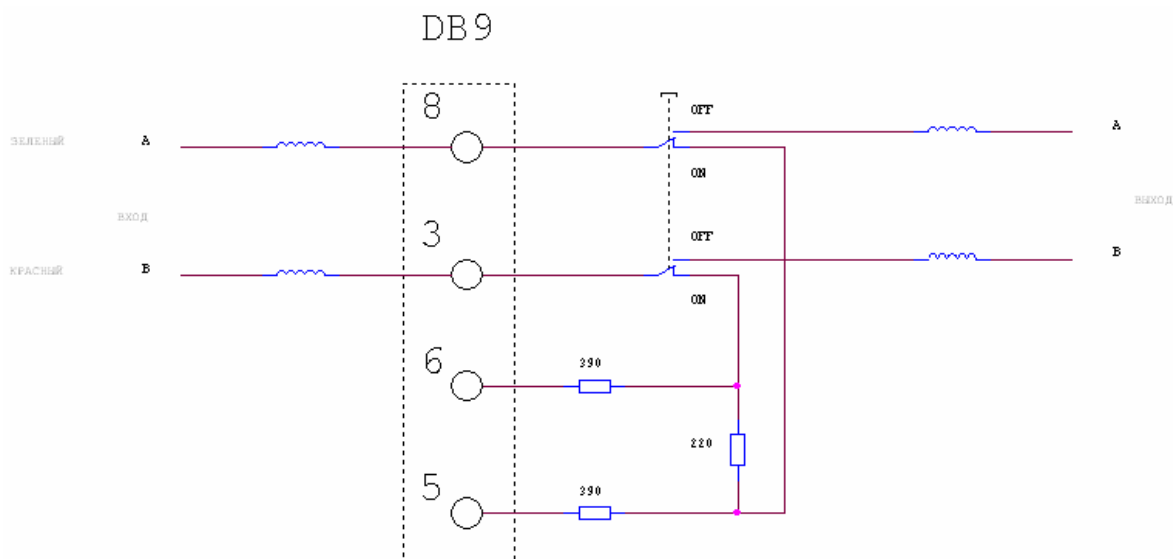
Электрическая принципиальная схема соединителя Profibus:

Из схемы видно к чему приведет дополнительные сопротивления на переключателе.
